SITUACIJA PREGRADNOG MJESTA I PONORNE ZONE

Izvršitelj:	Zagreb	Naručitelj:	HRVATSKE VODE Zagreb	
Projektant:	Ž. Štefanek, d.i.g.	VODOOPSKRBNI SUSTAV KRKA AKUMULACIJA PONIKVE KONSOLIDACIJA TEMELJA BRANE Završni izvještaj projektanta i nadzora o izvedenim radovima	Mjerilo:	1:2000
Odobrio:	Ž. Štefanek, d.i.g.		Elaborat broj:	01/2005
Datum:	ožujak 2005. god.	SITUACIJA PREGRADNOG MJESTA I PONORNE ZONE	Prilog:	8.1.

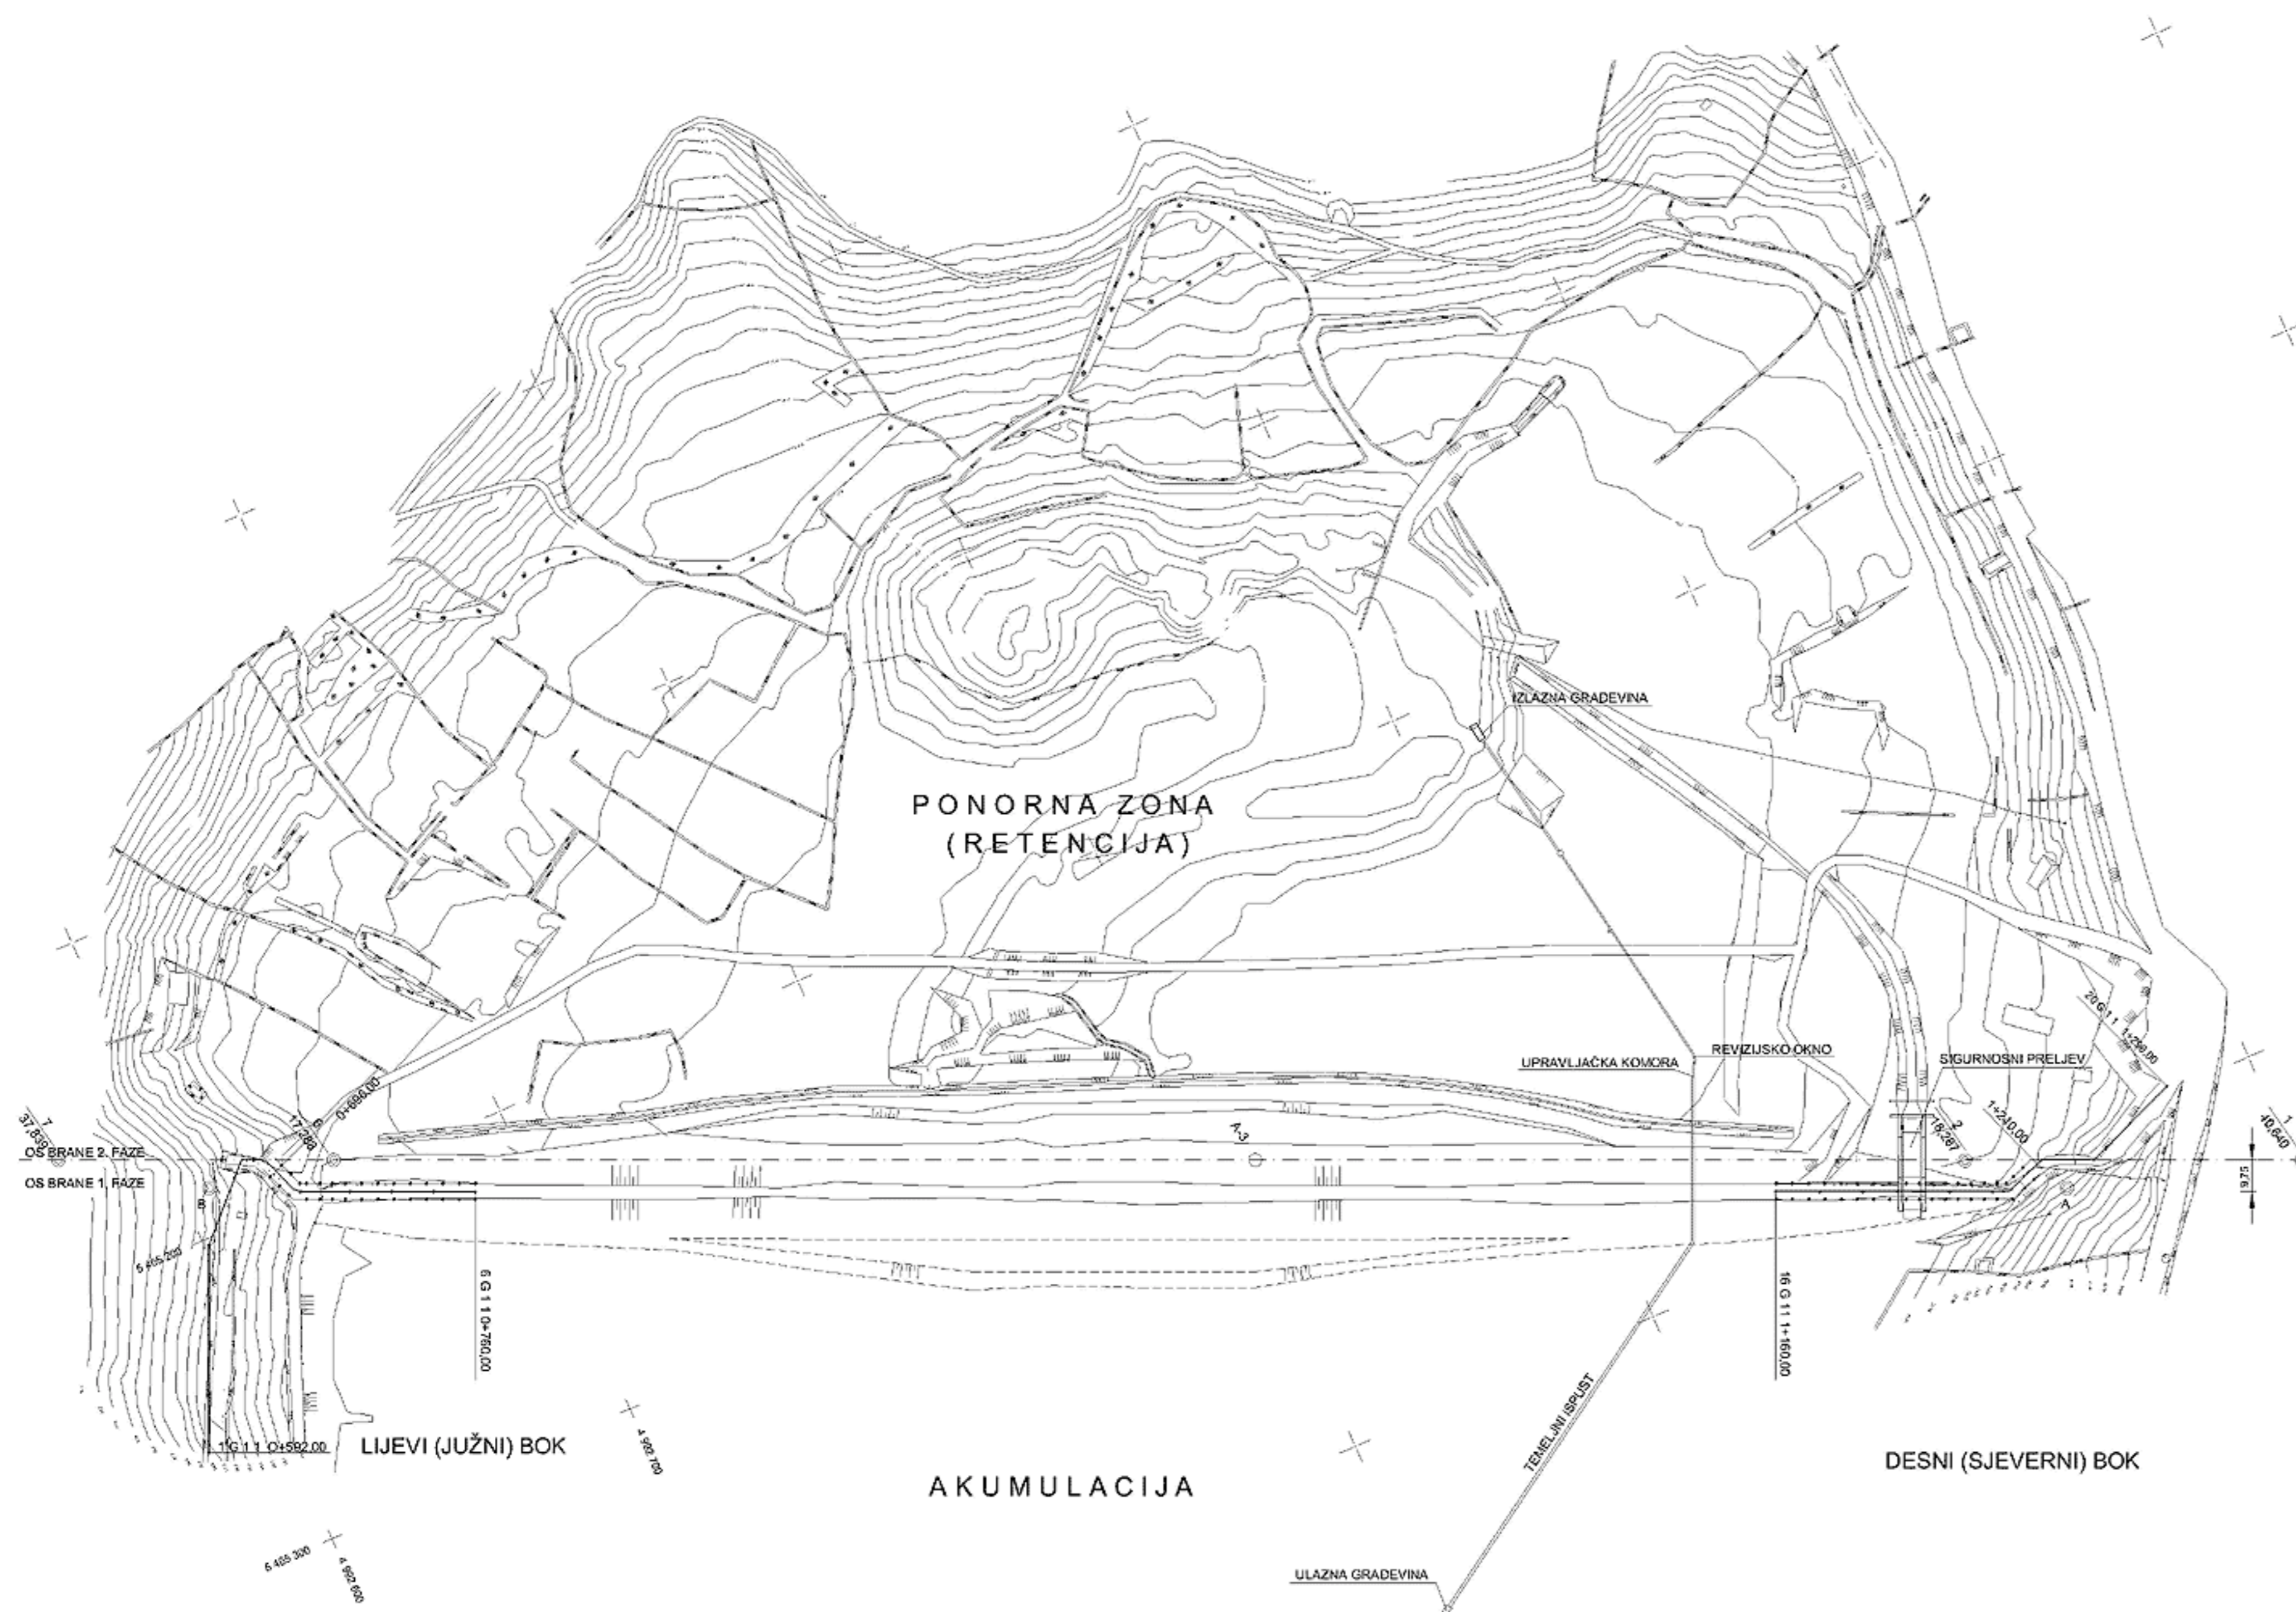
- Izvedena jednoreдна zavjesa
- Konsolidacijska bušotina
- - - - - Projektirano stanje (dio brane pod vodom)
- Stanje brane snimljeno 12/95.
- A,B ⊙ Stup za promatranje izvan utjecaja slijevanja brane
